横浜山手で発生した地盤災害の 緊急支援対応事例

～空石積み擁壁の老朽化問題～

第58回地盤工学研究発表会

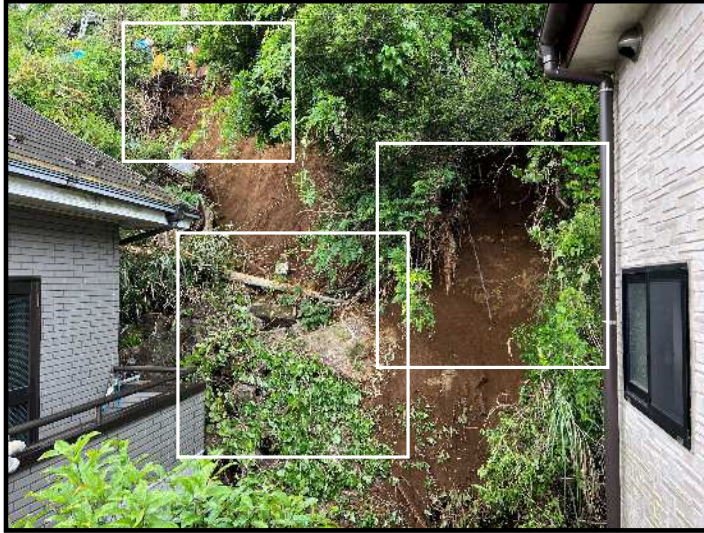
5月1日の午後1時半の様子 (崩壊から13時間後)

- 古い石積み擁壁（**房州石による空石積み**）が崩壊しているが、**露出した背面土は地山**であり、**崖面が乾いていた**他ほか、崖への**流水の流入跡もみられなかった**。
- しかし崩壊箇所**上部に不安定土塊がわずかに残**っており、
- 放置すれば、今後も小さな崩壊は起こる可能性があると判断した。
- さらに**避難先としての打越町内会館に続く通路の市道寄り**が、**長期的に沈下・変状**を生じていることを確認した。

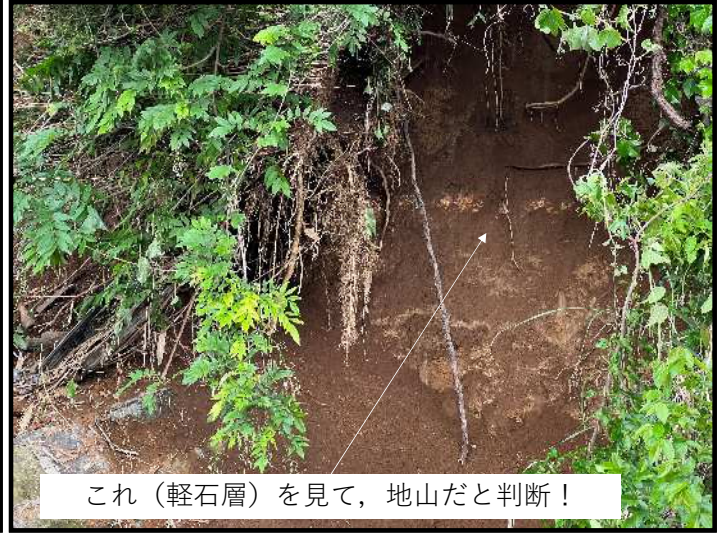
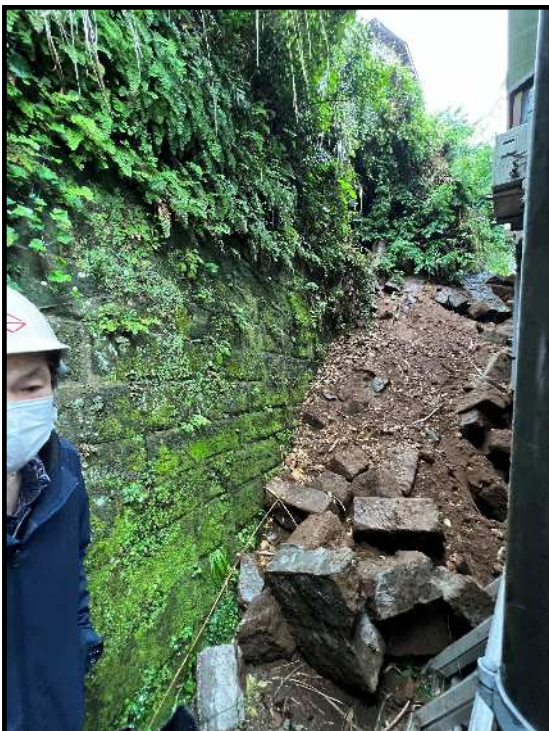
被災宅裏の状況
(向かって左(北)端)

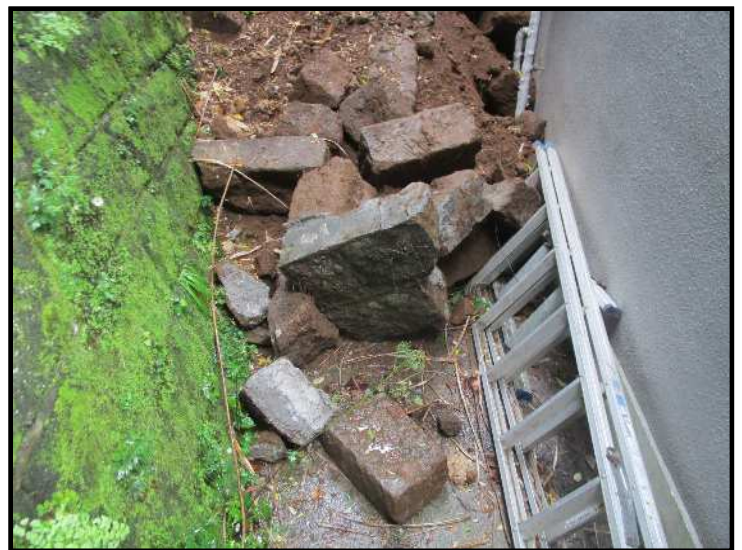
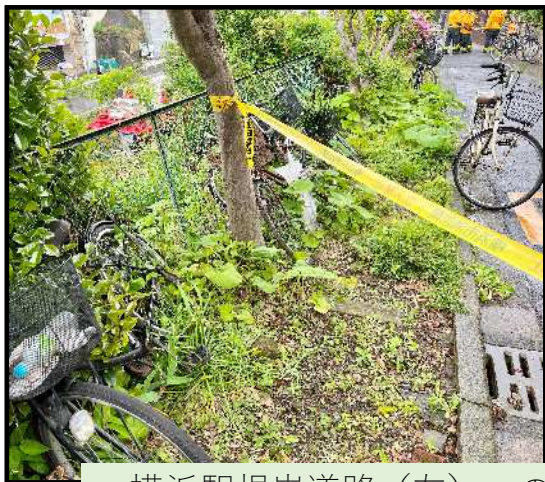
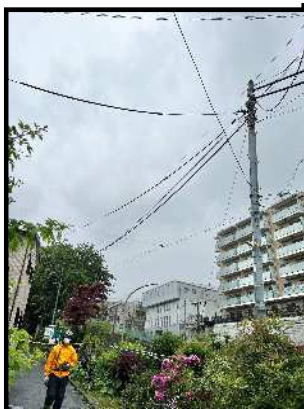
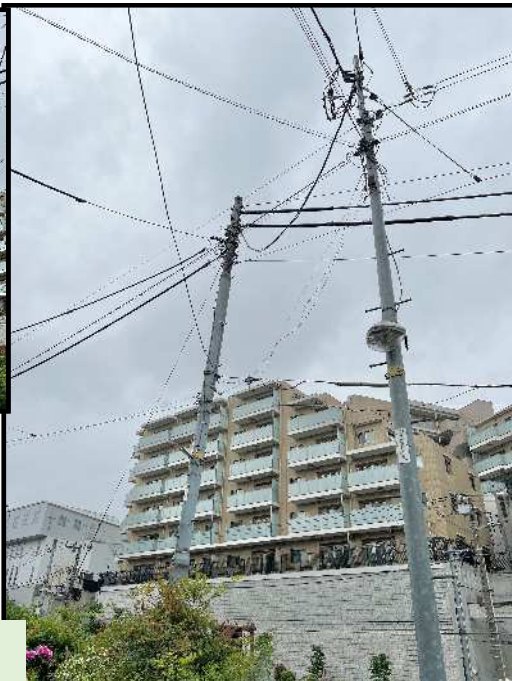
周辺の変状 崖下（横浜駅根岸道路直上）

横浜駅根岸道路（左）への地盤の傾動と沈下

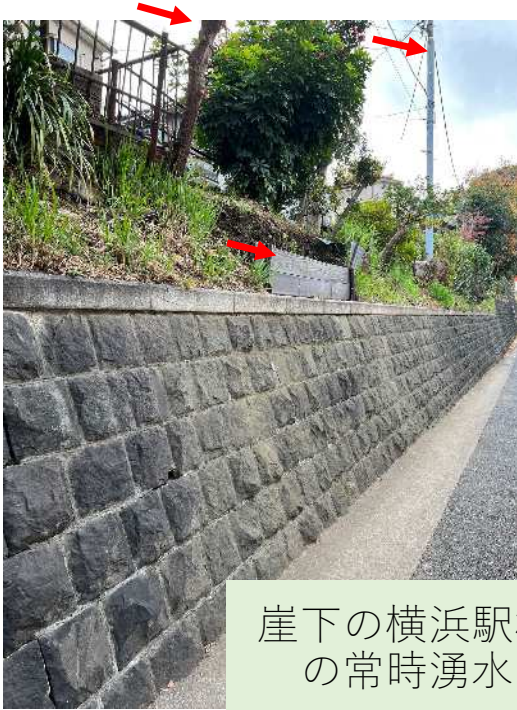
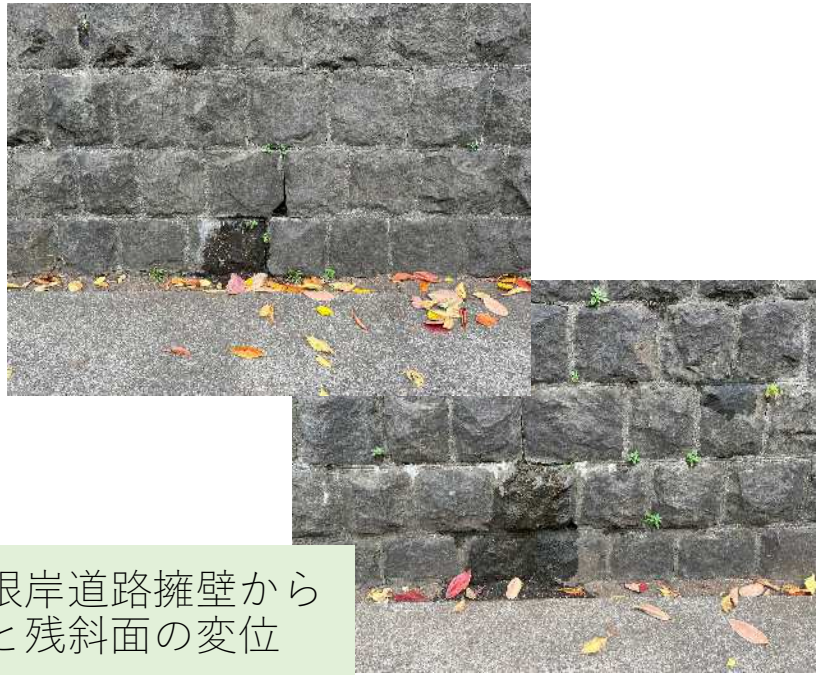
崖下の横浜駅根岸道路擁壁からの
常時湧水と残斜面の変位

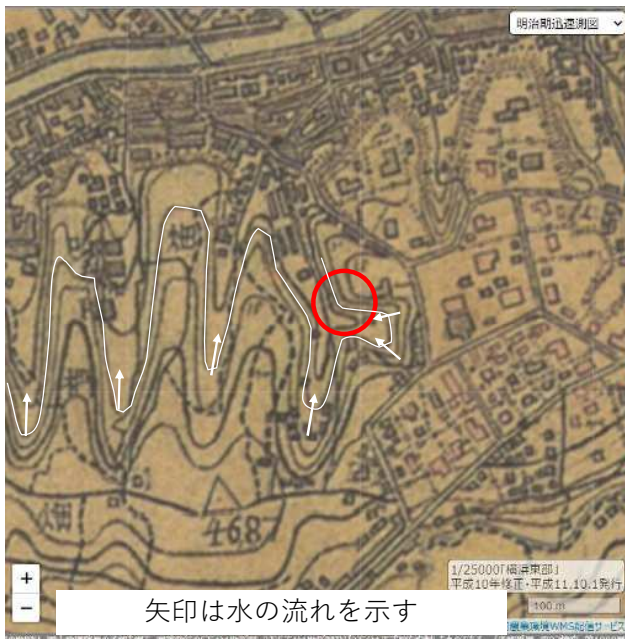
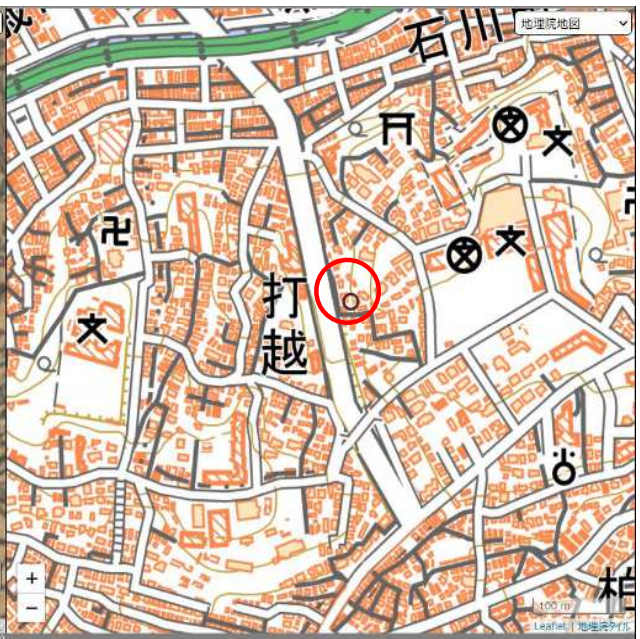
矢印は水の流れを示す

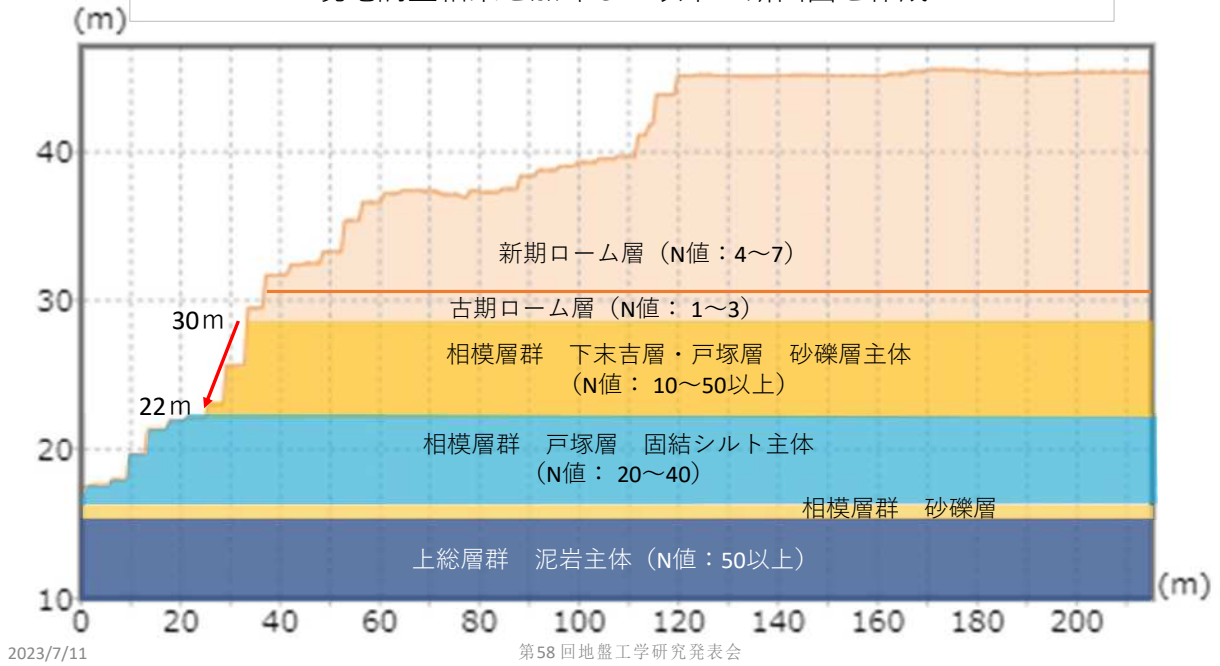
現地調査結果を加味して以下の断面図を作成

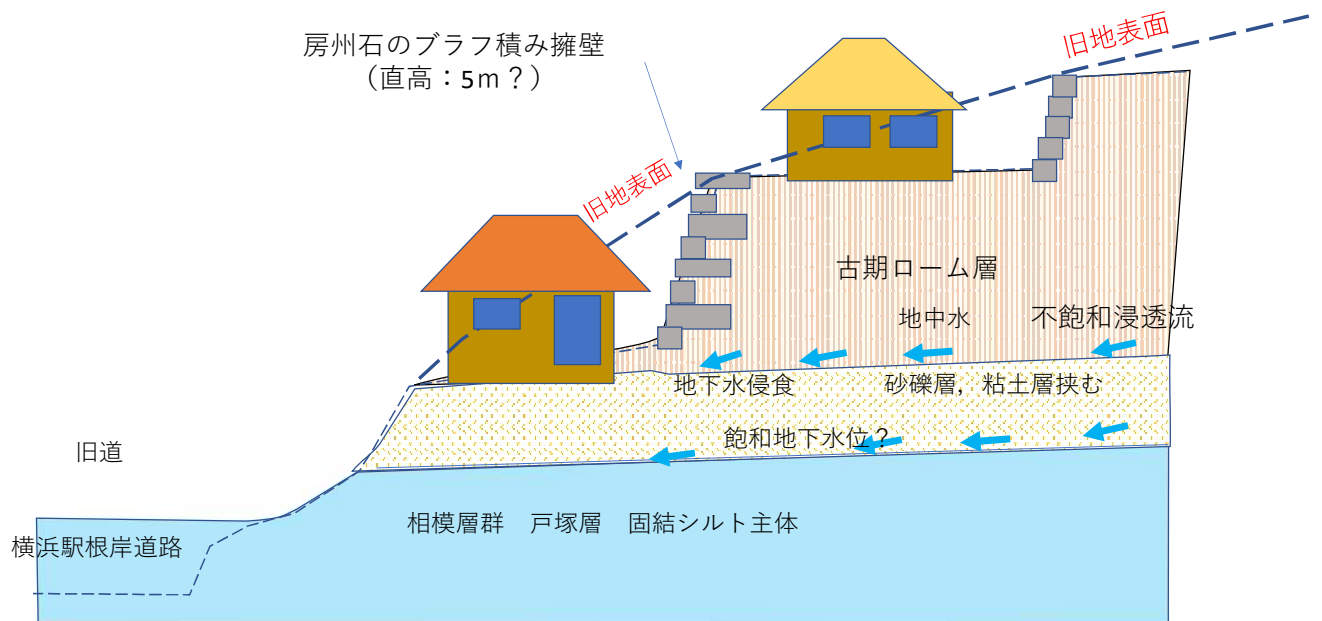
横浜根岸道路整備前（1921年直後？）

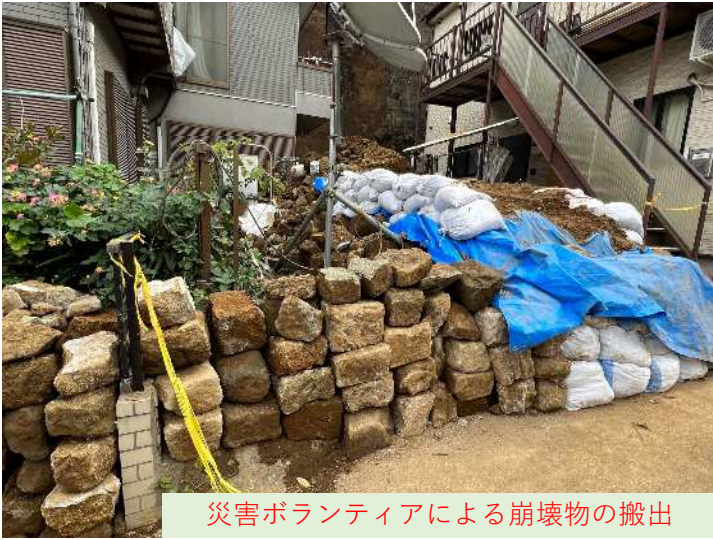
災害ボランティアによる崩壊物の搬出

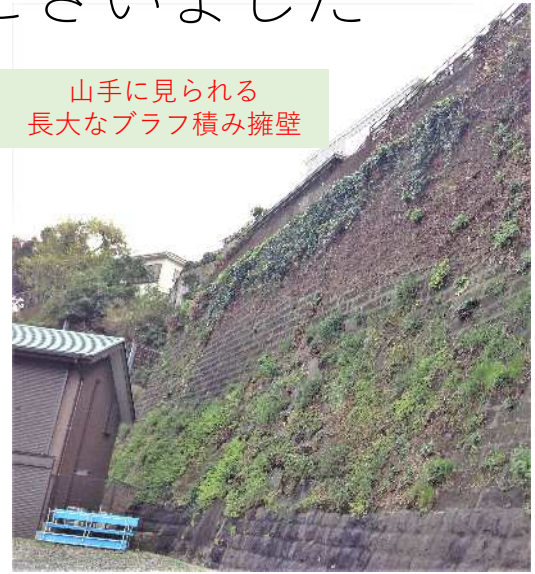
山手に見られる
長大なブラフ積み擁壁
